RICHARD L. MEEHAN

2020 年 4 月 17 日

**关于：达尹里矿业公司(DPM) 矿址风险及尾矿处理安全**

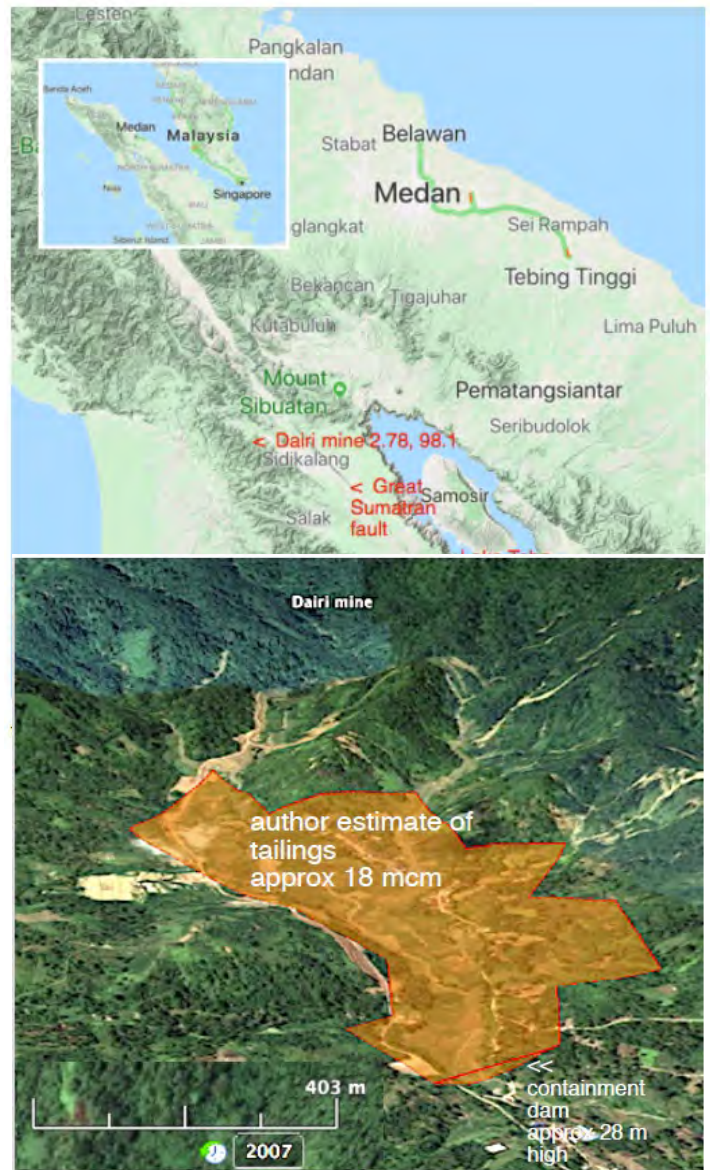
根据目前 30 mt 的规划，我的估计是，在地表贮存的泥浆型废弃物的量将达 10 mcm。此外，为了安全起见，还需空间来贮存暴雨雨水、滑坡泥石 (见下) 以及任何其它富余高度 (储备容量)。把这些都加起来，我的总体估计是，贮存设施全部能力将为 18 mcm。如果这个数字不错的话，将要求图 2 [作者估计尾矿情形] 所示的尾矿设施。请注意，我的估计是基于膏体回填计划完全成功的前提下，而这一回填计划能否成功，无论从经济方面 (需要几百万吨的昂贵的水泥)、技术方面 (尚未显示一个成功的混合方法) 以及安全方面 (膏体填充物有可能提高有毒化学物质从废弃矿井渗漏到环境里的可能)，都未得到证明。

Figure 2. View of author's estimate of tailings

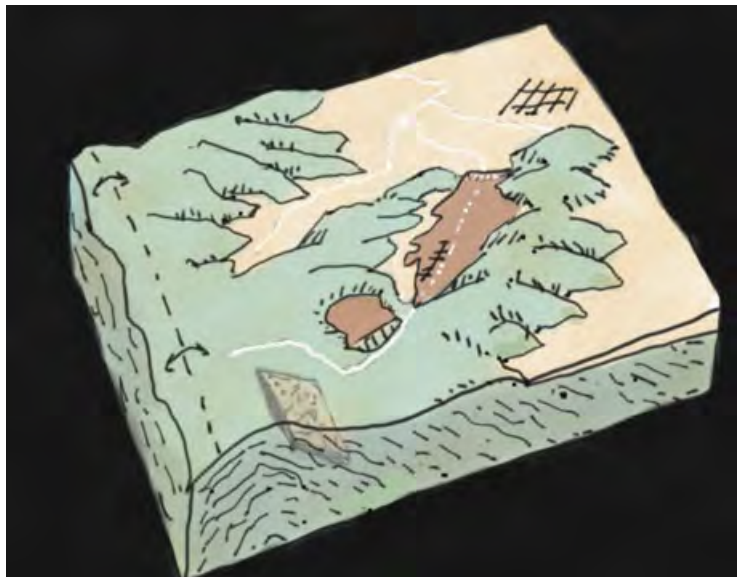
尾矿坝区地基特点尤其重要。该矿山所在地区地下岩石（其中包含各种矿体），大多是很古老的（石炭二叠纪）岩、炭质页岩和白云石粉砂岩。这些岩石在苏门答腊西海岸板块聚合中发生断层折叠（图 3a 中浅绿色）

[图 3a：项目地区地质特点与据报道尾矿区]。据 Middleton 2003 规划，岩层产状为 EW 走向和约 45 度北向倾角，具有易碎的构造变形引起的断裂。对显示最近（2019 年）Sopokomil 谷道路切割情形的照片进行检查，会发现倾斜岩层系列向北延伸到山谷侧面的山丘里，参见我画的图 3a。

Figure 3a Sketch of general geological features and reported alternate tailings dam disposal areas.

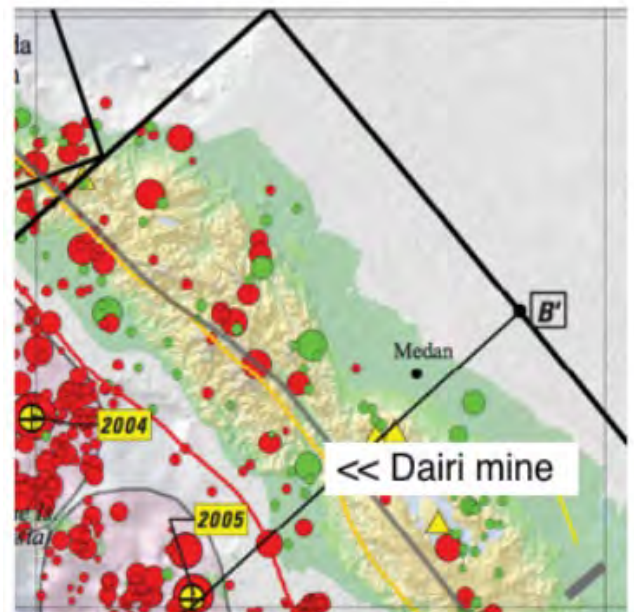
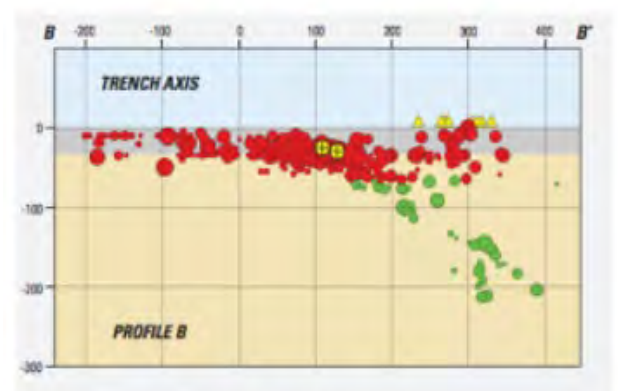
矿山坐落在世界上最活跃的地震区域之一，沿苏门答腊隐没带的巨型断逆层，很明显靠近在 2004 和 05 年，分别产生了 9 级与 8 级地震的一个三板块交界处 (图 3：历史上的地震)。这些地震使得远在曼谷的建筑物都发生了摇动，对当地造成了严重损害，包括对与尾矿坝行为类似的路堤和桥台的损害。地面运动的强度也摧毁了在 Banda Aceh 的设施，而 Banda Aceh 与达尹里矿距离地震地点的距离很相似。日本研究人员（见 Sorenson et al）发现，损害高达日本气象厅震度 6 级。这一级地震（6.0 – 6.4）产生如下效果：

Figure 3. Historical earthquake per

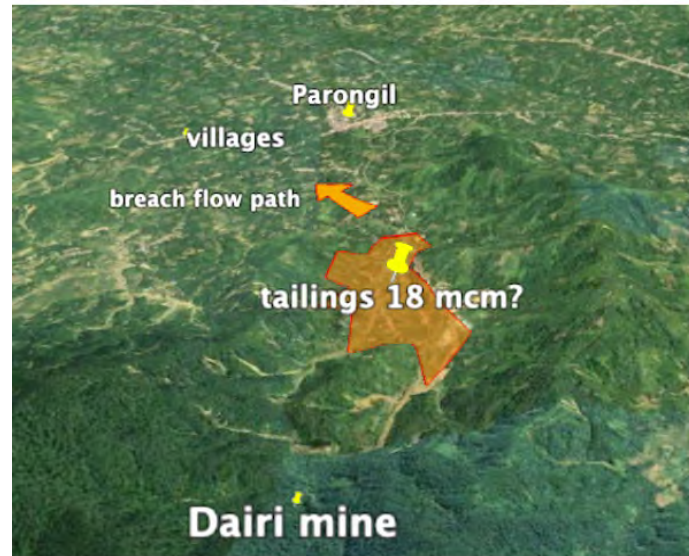
Figure 4. Path of mud wave if a breach occurs.

总而言之，拟建的达尹里矿坐落在世界上地震风险最高的地区之一。虽然 DPM 将如何准备应对可能产生的尾矿量，尚不清楚，但我不得不做出结论，在尾矿库“关闭”后几十年里，很有可能发生由地震引发的突发性尾矿坝溃败，宏大的泥石流波浪，将冲向在下游的北方，导致灾难。

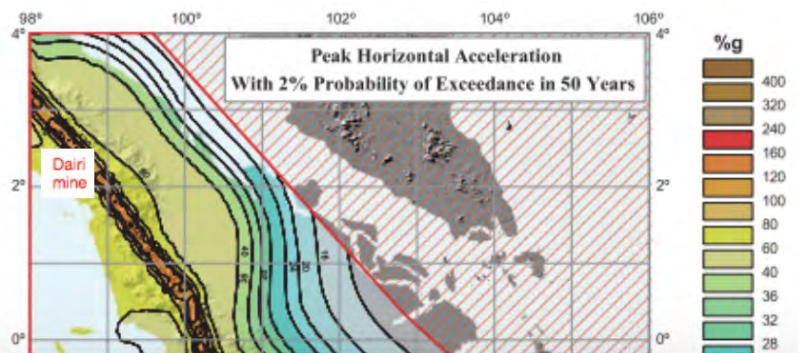
虽然海上断逆层超级地震对诸如尾矿贮存设施等长期结构构成了威胁, 距离达尹里矿山东部只有 15 公里的大苏门答腊地震带, 可能会产生更为危险的地震。根据 Peterson et al (Ref Peterson) 及其他研究人员, 这一断层能够产生 7.5 到 7.9 级的地震, 而在距离如此近的地方, 很有可能产生非常高的、相当于 50-100% 重力的地面加速 (图 5: 距离苏门答腊断层很近的尾矿坝, 当地震高达 7.5-7.9 级, 地面加速相当于 100%g 时的情形)

figure 5. Tailings dam very close to Sumatra fault with likely earthquakes up to M 7.5-7.9 and ground accelerations of 100%g

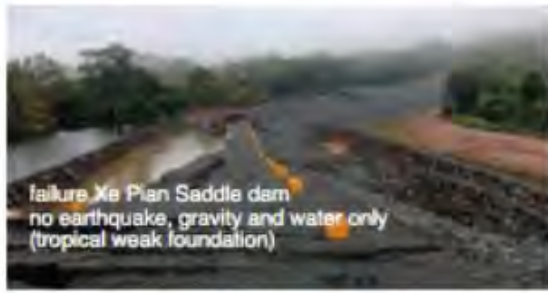
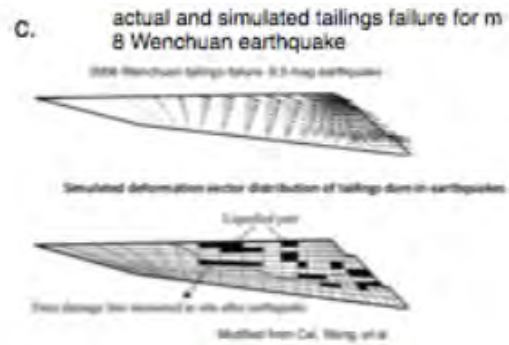
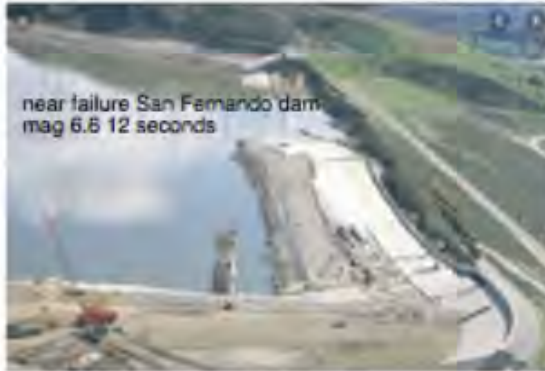
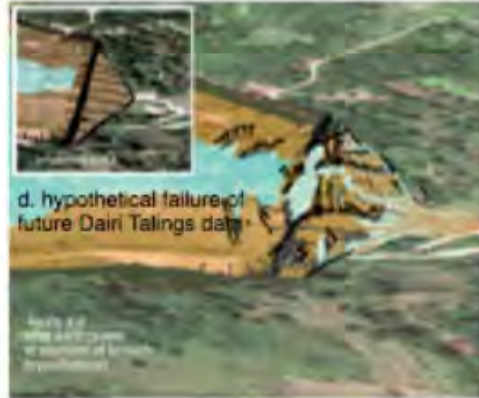
与大多数地震不同, 这些在海上巨型断逆层的 9 级地震, 产生的地面震动很强烈, 并延续很多分钟。重复或长期震动, 可以完全摧毁在地震时长较短时只会部分坍塌, 能够幸存的结构, 比如 San Fernando 坝 (图 6b: 加州 San Fernando 坝在一个很短的 6.6 级地震中几乎溃败。当时如果再多摇晃几秒, 就会导致很多死亡)。历史档案显示, 如此超级的地震在过去两百年里经常发生过。这样的地震, 肯定也会在达尹里尾矿设施长久的生命周期里重复。

对中国汶川地震中的尾矿坝溃败做出的研究显示 ( Ref Cai et al, 图 6c: 对 2008 年汶川地震中一个尾矿坝的分析, 显示该坝在 8 级地震中溃败), 地面运动强度一向都超出一个尾矿设施顶部的基本承受力。要设计一个能够经受这种层次摇晃而不发生裂缝和移位的尾矿控制坝, 极端困难和昂贵, 即便我们假定山谷具有所有最佳的地基状态。这样的假定, 在热带火山地形, 当然不可能存在。

另外重要的一点是，从长远来讲，比如下个世纪或更长时间，尾矿坝会多次受到这些强震的影响。这些地震将引起尾矿坝结构内部移位，破坏内建体系，引发渗漏，并随着时间的推移，增加水压。这一威胁，除了经过良好专业培训并使用特殊仪器对尾矿坝安全进行检测的工程师之外，其他人都无法看到。即便有专家诊断，要对损坏进行修补也将非常困难，甚至不可能，尤其鉴于这些地震会成群出现，即大震之后又有余震（图 6d：达尹里矿山尾矿坝在强震时可能的表现。强震可能会由矿山附近的大苏门答腊断层引起）。

figure 6. a. Failure of Xe Pian dam in Laos 2008; dam breached shortly after this photo with runoff of 500 mcm water flowing 100 km and obliterating 6 villages. No earthquake here, but poorly built dam founded on typical weak leaky tropical soils made dam unable to survive filling of the reservoir b. Near failure of the San Fernando dam in California in a short m 6.6 earthquake. Another few seconds of shaking would have breached this dam with a great death toll. c Analysis by Cai, Wang, et al of a tailings dam in the 2008 Wenchuan earthquake shows that the dam fails in a m=8 earthquake. d. Likely performance of a tailings dam at Dairi mine during a very strong earthquakes, probably from the Great Sumatran fault zone near the site.

1. 在不同场景下要贮存的最大尾矿量，以及膏体回填的成功等（如果 DPM 提供新的信息，我的年产量 100 万吨、30 年期的估值可能需要修改）。
2. 控制坝的场所和设计细节，比如坡度、材料、渗漏控制措施、洪水发生保护等。
3. 尾矿和控制系统下的地基。热带典型的脆弱和漏水的地基，有可能使得任何设计都不安全（图 6a：2008 年 Xe Pian 坝的溃败。这张照片拍摄后很短时间，坝溃败，500mcm 的水倾泻 100 公里，淹没了 6 个村庄。这儿没有发生地震，但地基是典型的热带土壤，坝体建设也很差，导致坝体不能承受水库水量）。
4. 在矿山生命周期以及永久对尾矿设施进行监测和安全评审的计划。
