理查德·L·米汉 (RICHARD L. MEEHAN)

对中色(印尼)达瑞矿业有限公司(Dairi Prima Minerals,以下简称“达瑞矿业”)2021年4月《环境影响评价补遗书》之分析:矿址风险及尾矿处置安全问题

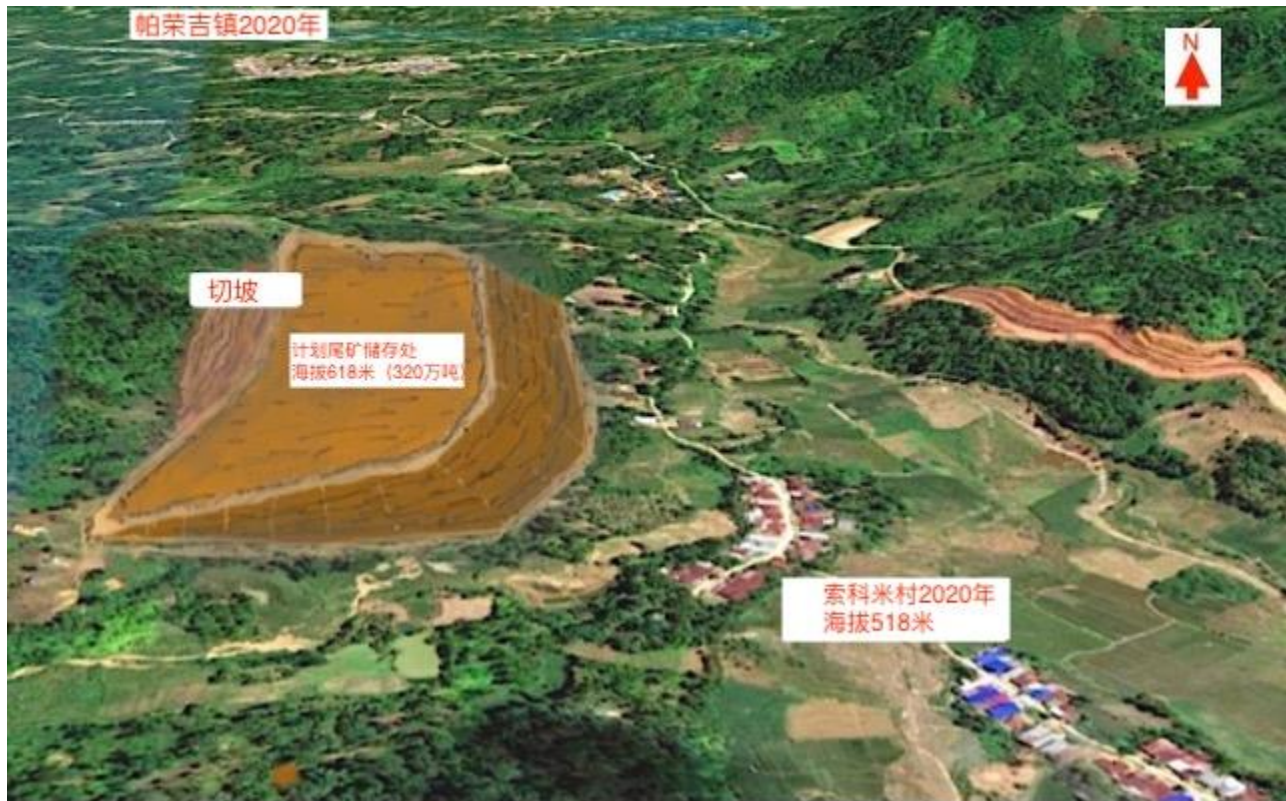
图1. 尾矿库规划布局，320万吨，海拔618米。该图由笔者将达瑞矿业环评变更报告中图2.22的尾矿库图像（棕色）放置在Google地球图像上绘制而成。位于索科米村上游的尾矿坝很可能在强烈地震中崩溃，因为该村与尾矿库下方土地、二者之间的土地、以及尾矿坝下方地基均为不稳定的火山灰土，易发生土壤液化和滑坡。

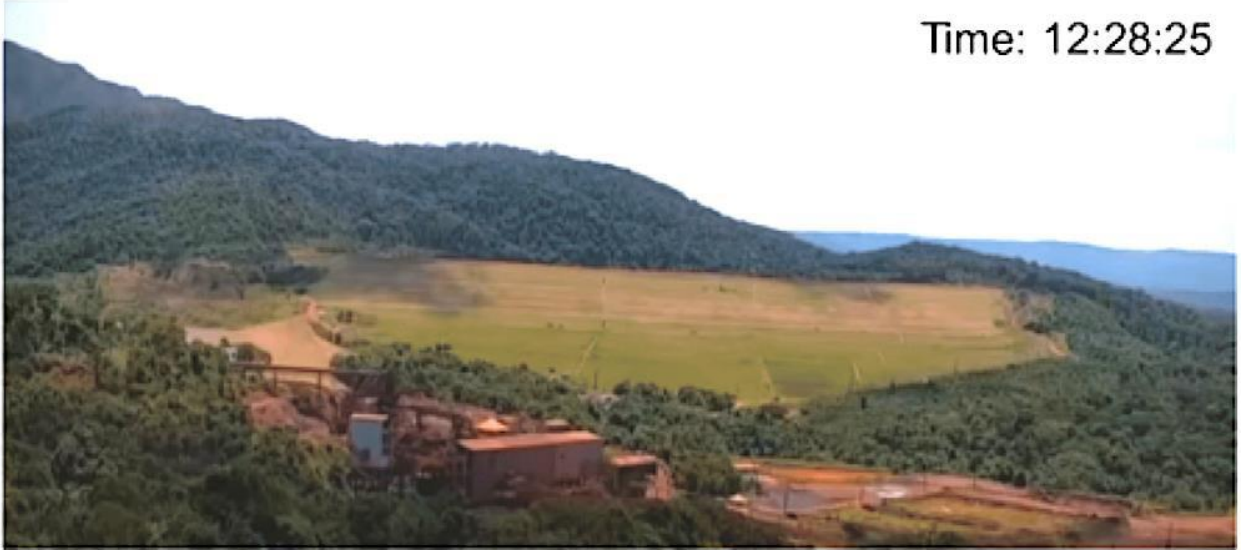
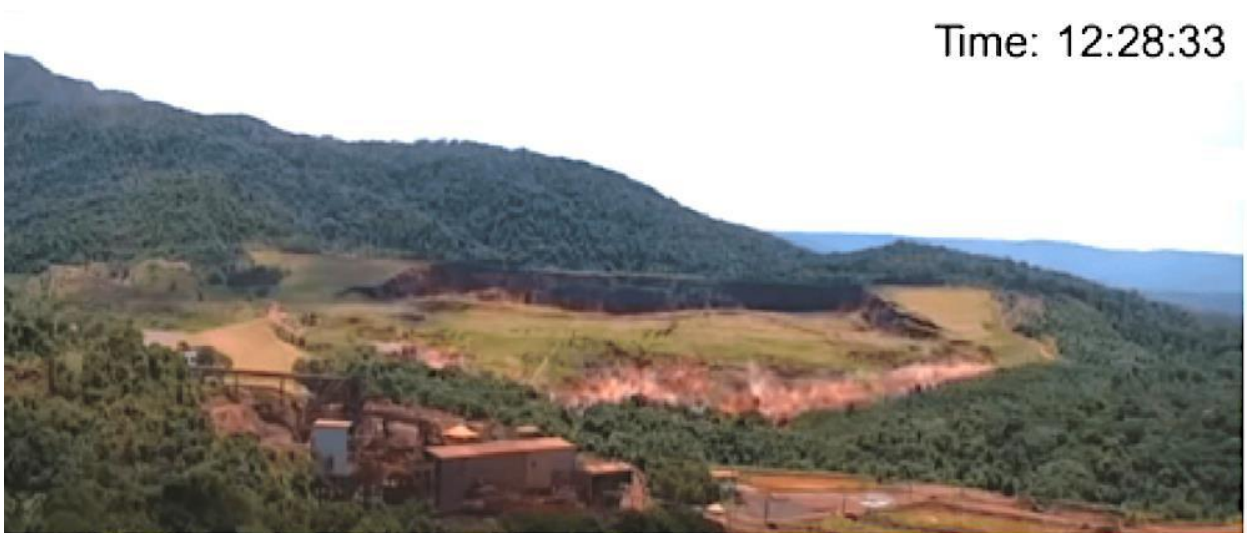
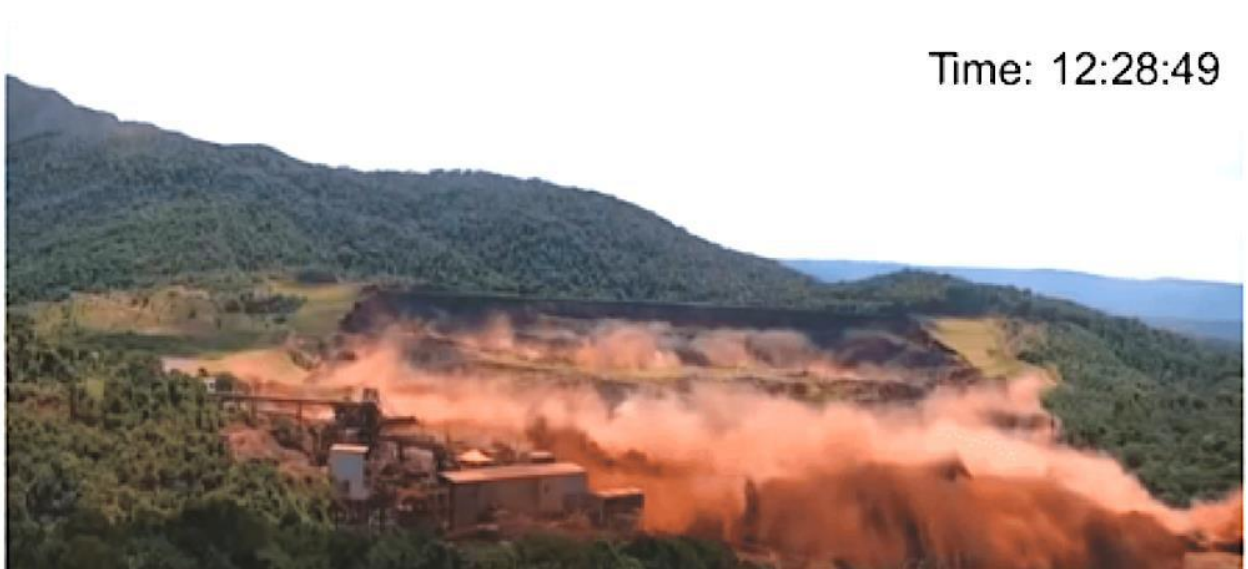
图2 2018年布鲁马迪纽尾矿库溃坝事故

布鲁马迪纽尾矿库使用的筑坝法，即所谓的“上游法（upstream method）”，如今在大多数地方已不再被接受，因为即使没有地震，这种方法也有很高的事故风险。达瑞矿业提出使用更坚固的岩石填充坝墙来固存尾矿。然而，无论坝墙的结构如何（即使是使用大体积混凝土），如果地基不稳，坝体就会下陷、变形或滑坡，最终导致漫顶，或者因局部裂缝扩大致使尾矿全部泄漏到低处。总之，如果地基不稳，上部结构也不会稳定。

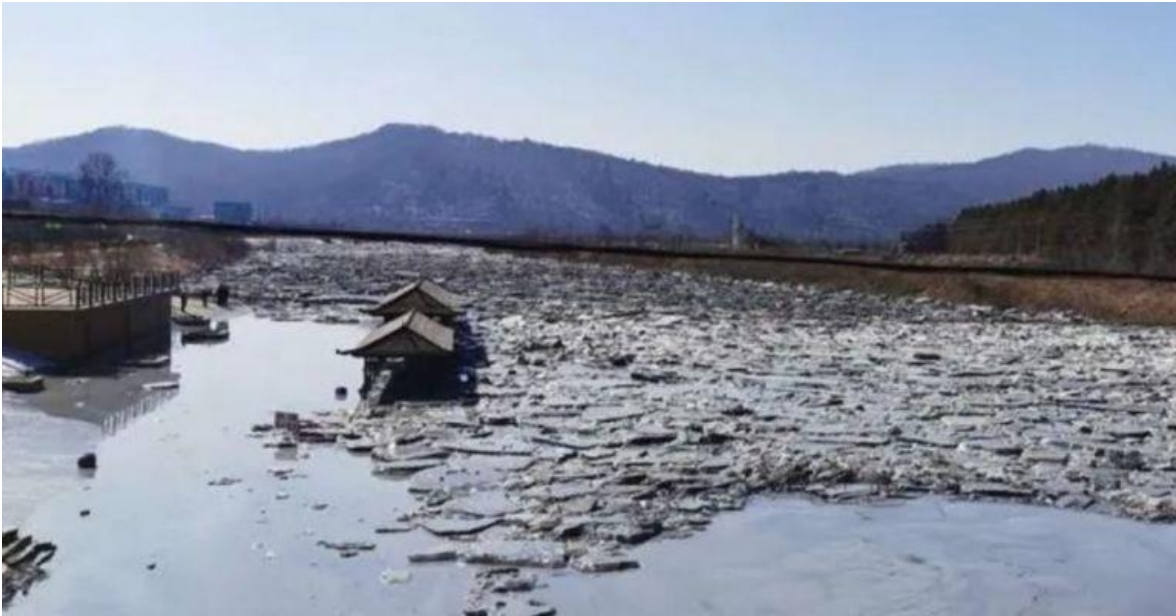
（2）临时或永久性地下排水设施故障。例如去年发生于中国一钼矿尾矿坝的事故，导致有毒物质蔓延至下游约 123 公里处⁷（见图 3）；

图3 地基不稳可能导致尾矿泄漏，就算不一定会摧毁村庄，也可能导致有毒废物污染下游水域，例如去年发生的伊春鹿鸣尾矿库泄漏事件

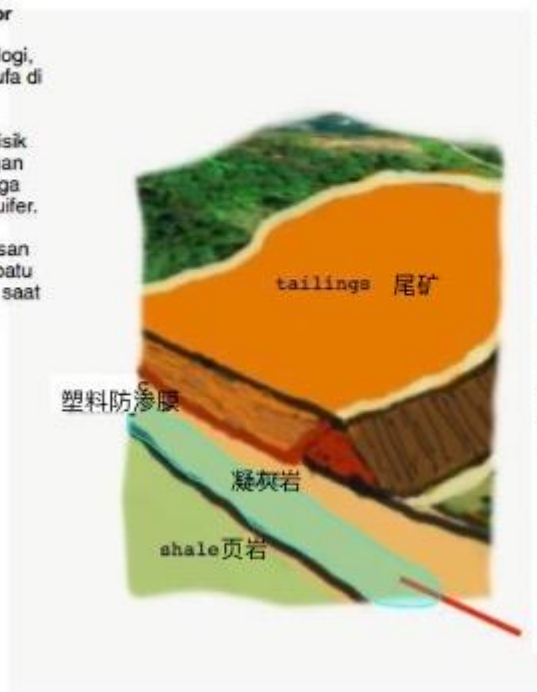
尾矿库设施规划区岩性以多巴凝灰岩为主，厚度可达50米。在同一多巴凝灰岩单元中有几个监测井，如 AT-6 和 AT-10。从水文地质参数来看，多巴凝灰岩属于中高孔隙度水平。社区使用的一些水井在多巴凝灰岩层，与矿区含水层不相连。

2) 岩性：地质条件，尾矿库地区有高孔隙度的凝灰岩，因此有可能变成含水层而导致滑坡。凝灰岩沉积在不可渗透的岩层（页岩）中，因此当含水层饱和时，就有可能发生滑坡。

图4 饱和多巴凝灰岩可能导致滑坡

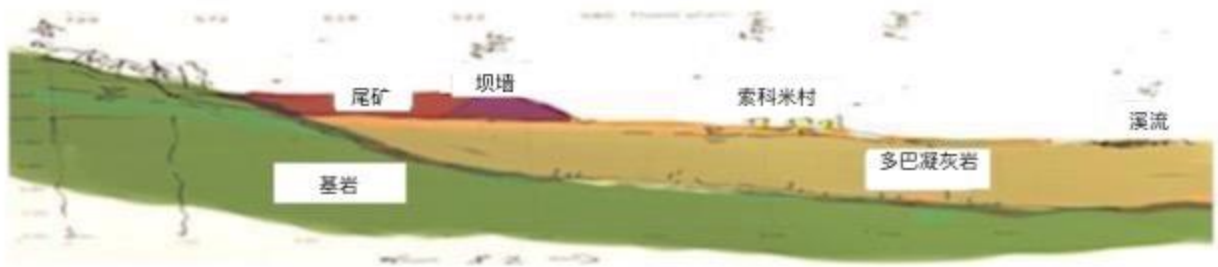
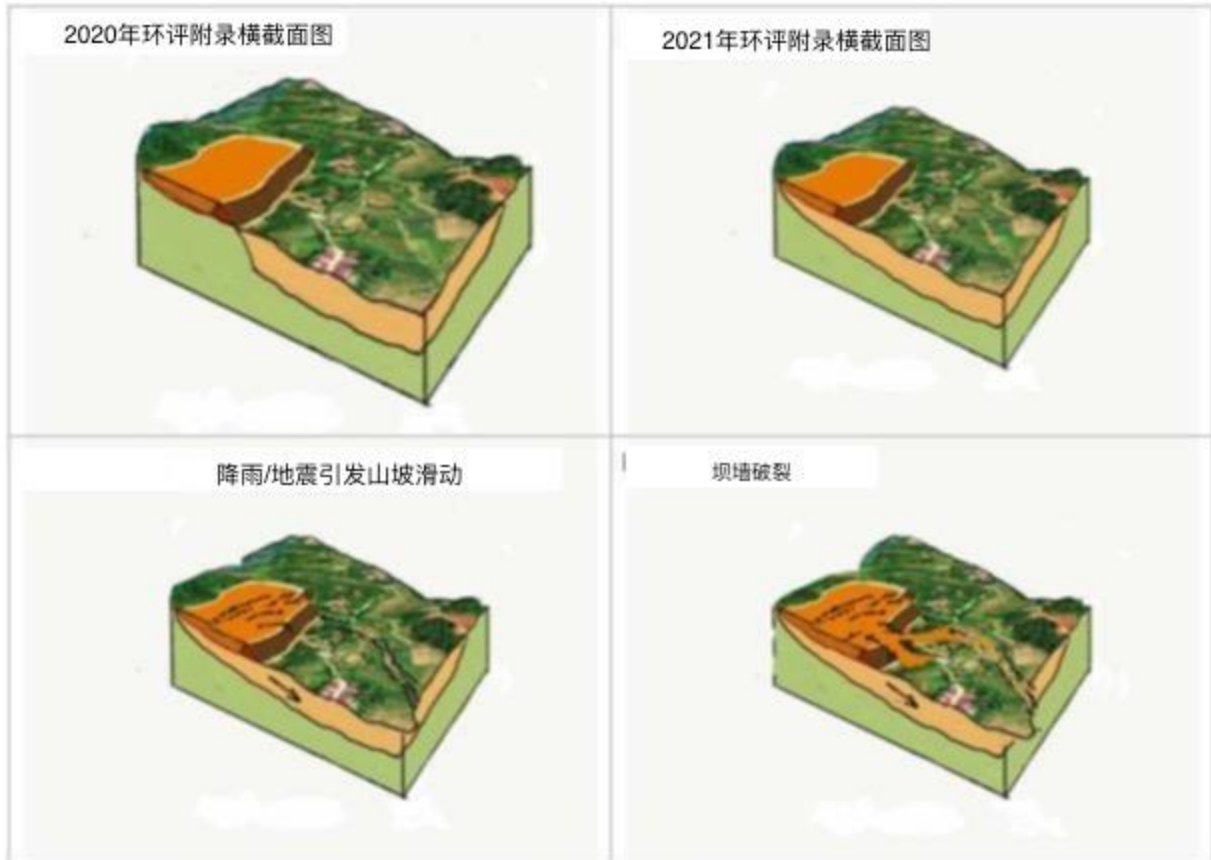
图 3 和图 4 模拟了可能的滑坡事故场景。基本上，尾矿库所在的整个斜坡都可能在尾矿库的重量作用下向下滑动（即使没有尾矿库的重量，多巴凝灰岩层也发生过类似滑坡（参见本文附录 A））。滑坡下限可能位于多巴凝灰岩层内或凝灰岩层底部的薄弱和高孔隙压力区域。如果出现这样的滑坡，尾矿坝崩溃或防渗膜破损在所难免。

图5 2021年环评变更报告中的尾矿库区域横截面以及因降雨和地震可能导致的地面破坏事故场景

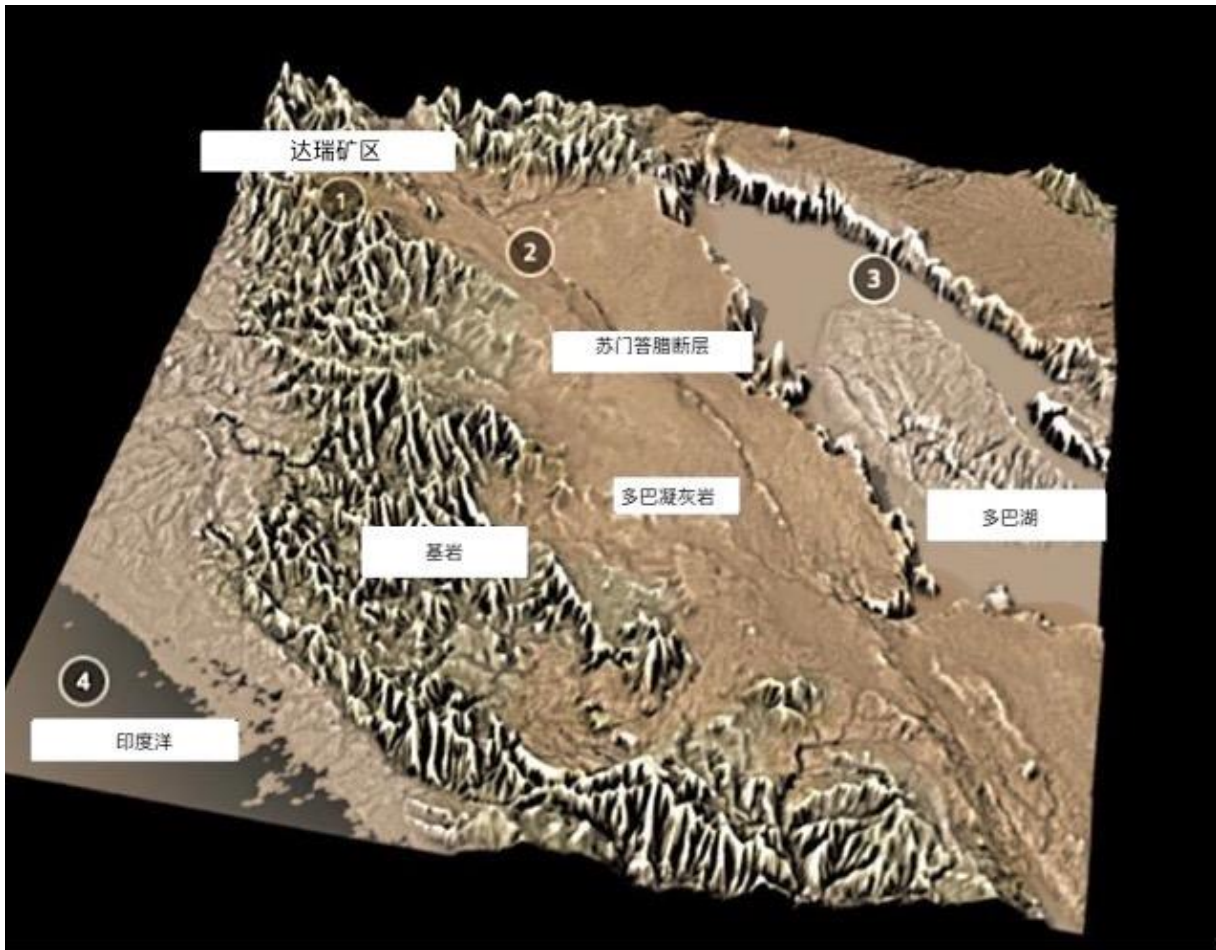
图6 多巴凝灰岩层覆盖苏门答腊中部一大部分区域

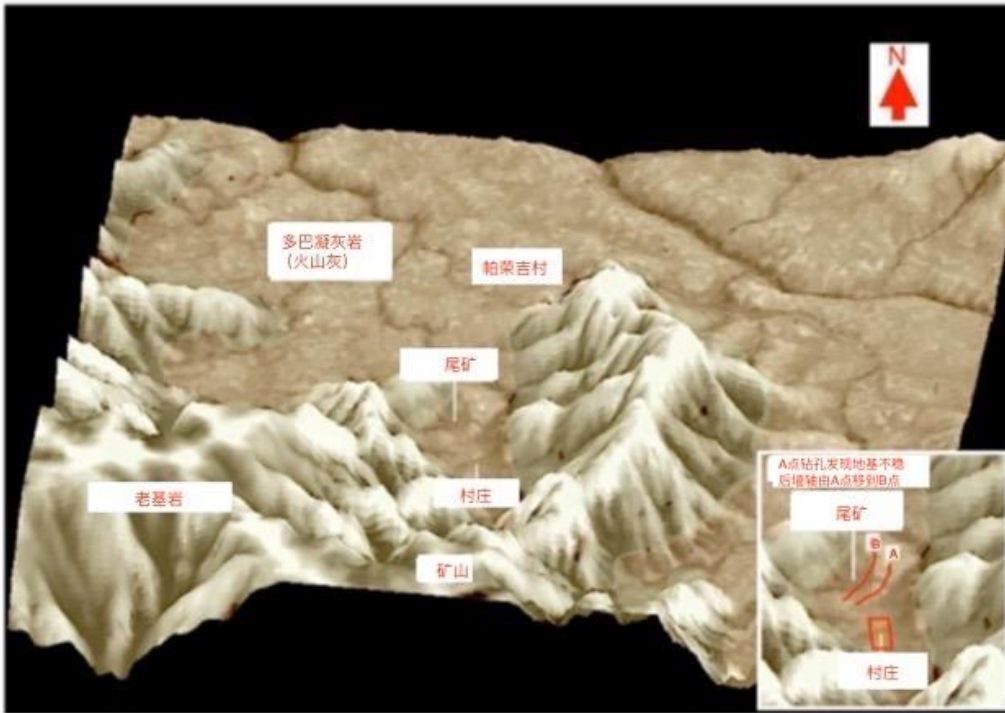
图7 达瑞尾矿库区地形纹理图。较低的地区是多巴凝灰岩，突出的基岩形成了索科米溪流周围的山丘

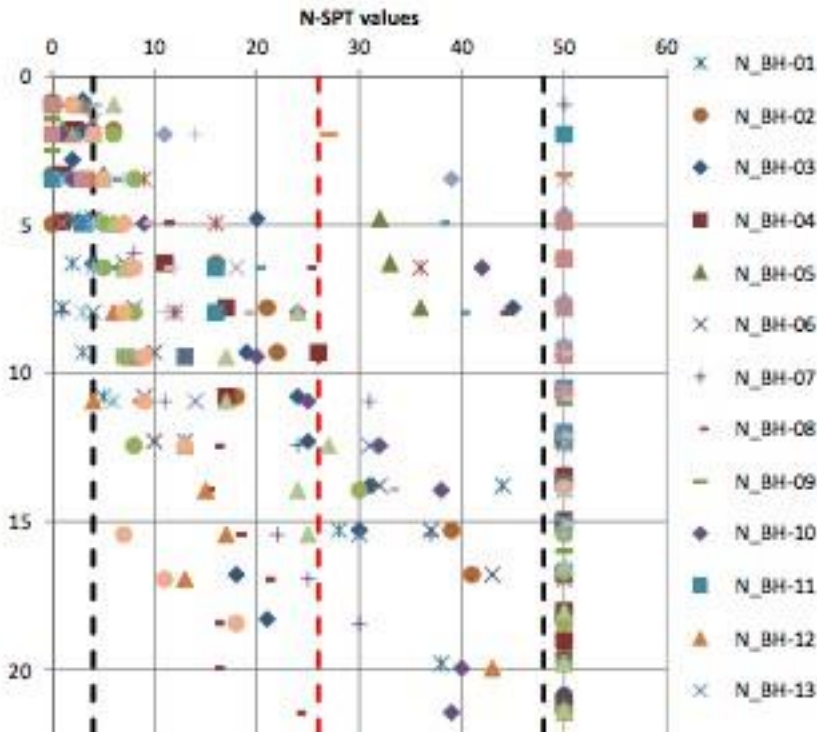
拟建萨鲁拉（Sarulla）地热发电厂项目最近也在多巴凝灰岩分布地区进行了现场勘探，记录显示非熔结多巴凝灰岩处于松散状态（标准渗透测试N值小于10），上层10-30米存在地震液化风险。

图10 萨鲁拉地热发电厂多巴凝灰岩标准渗透测试

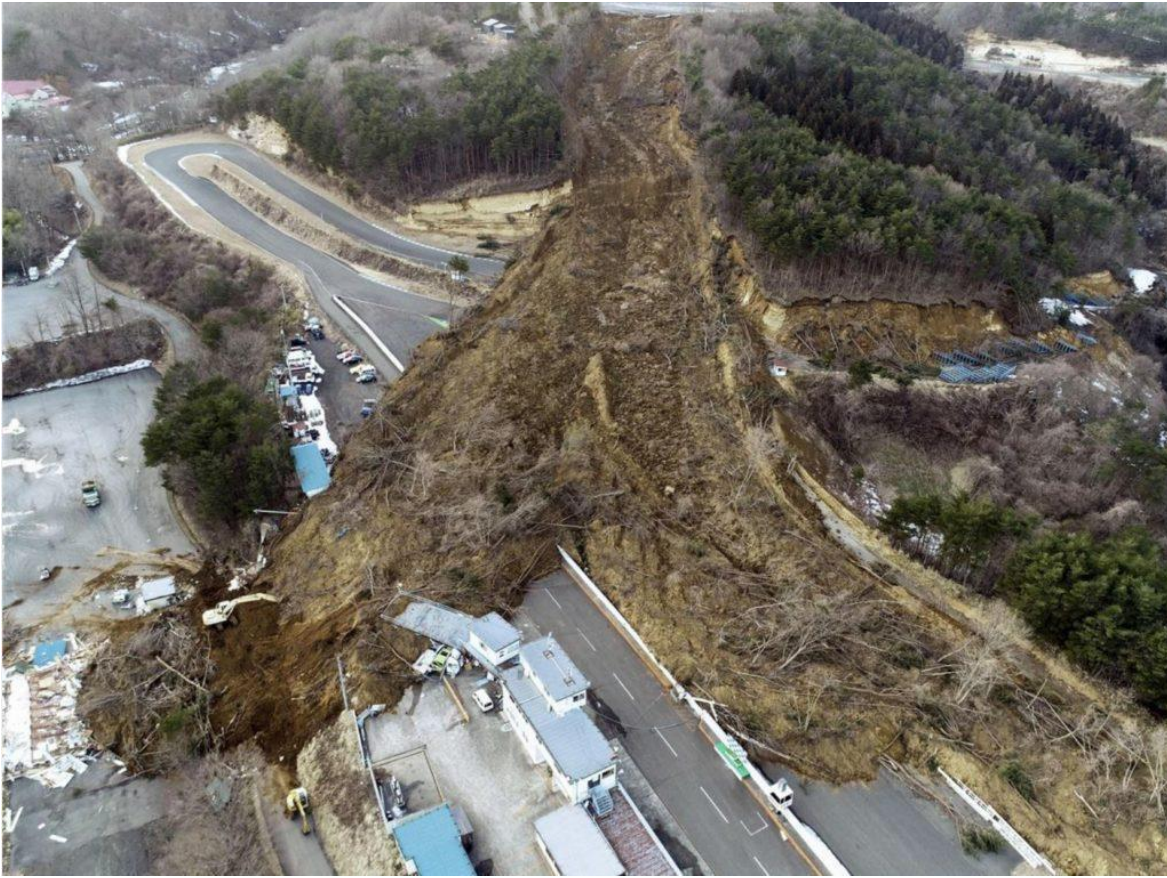
图11 2020年日本：由火山灰覆盖的山体发生滑坡，同时伴有降雨和地震

世界上分布火山灰沉积物的地区大多对火山灰的不稳定性很了解。日本也有很多火山灰，就在2020年6月，当地发生山体滑坡（图11）。关注此次滑坡的地质学家强调，火山土壤特别危险：

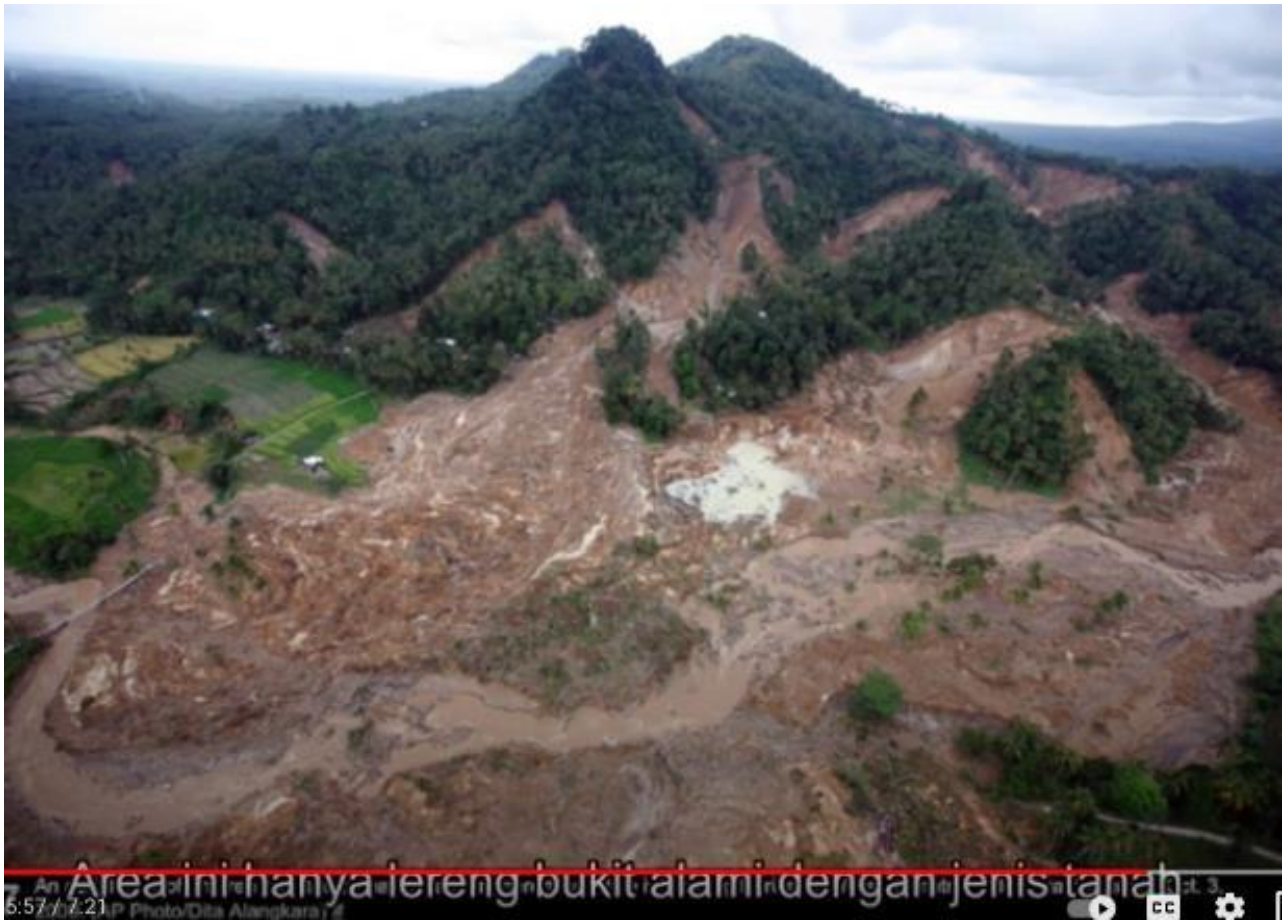
图12 2009年Parmina地区强降雨和地震引发山体滑坡致人死亡

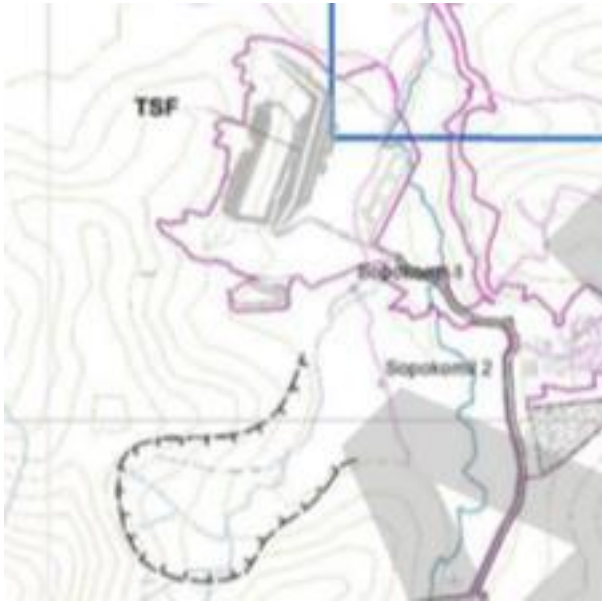
图13 2021年环评变更报告显示尾矿库周边的滑坡风险

这些滑坡被归因于多巴凝灰岩的存在，尽管环评变更报告中并未显示尾矿库所在地本身发生滑坡，但有理由相信，该地区即使没有尾矿库，也存在不稳定性，而尾矿库的重量将加剧现有的不稳定性。
