理查德·L·米汉 (RICHARD L. MEEHAN)

对中色(印尼)达瑞矿业有限公司(Dairi Prima Minerals,以下简称“达瑞矿业”)2021年4月《环境影响评价补遗书》之分析:矿址风险及尾矿处置安全问题

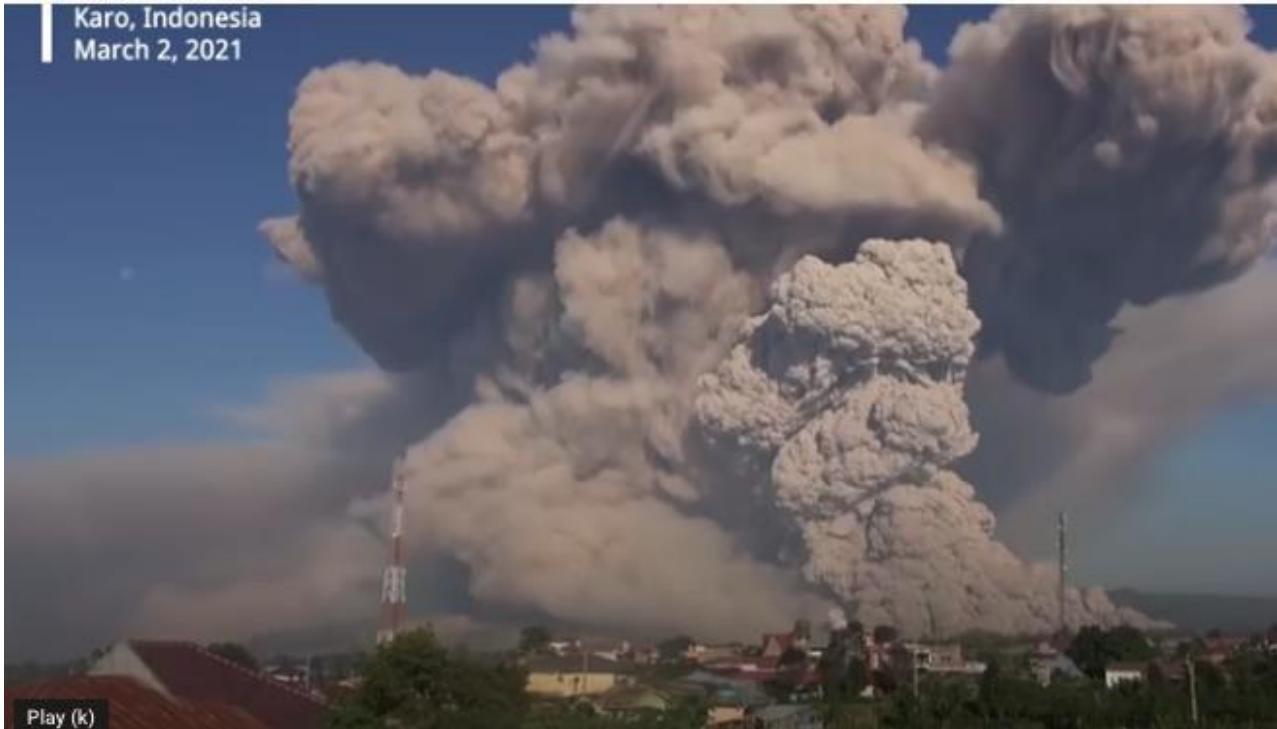
图8 锡纳朋火山 (Mount Sinabung)，火山灰在距达瑞矿山 50 公里处蔓延

在印度尼西亚，人们对呈灰色、泥沙质的多巴凝灰岩普遍有所了解，这是因为当地不断发生小型火山喷发，包括达瑞周边地区。2021年锡纳朋火山喷发，不时有火山灰雨，沉积火山灰厚度普遍达几厘米，如图8和图9所示，YouTube网站上也有很多视频。锡纳朋火山已经间歇性活跃相当一段时间了，但近期没有发生深层凝灰岩沉积。历史上美国圣海伦斯火山（Mount Saint Helens volcano）喷发和1815年印度尼西亚坦博拉山（Mount Tambora）喷发造成了更严重、更危险的火山灰雨或火山碎屑流。然而，这些都无法与多巴火山喷发的规模相提并论，多巴火山喷发的火山灰甚至漂到了印度，据说造成了数年的全球气候变冷。

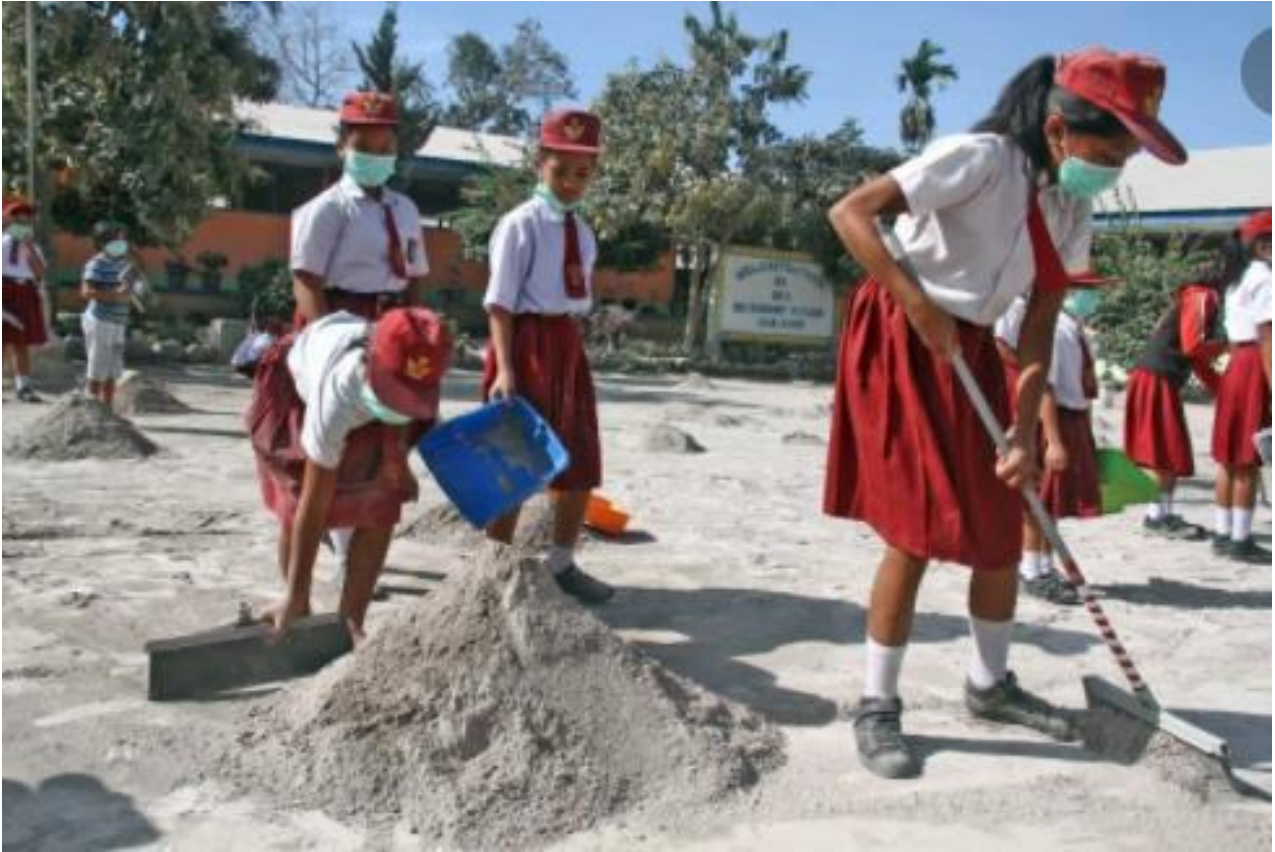
图9 人们在清理锡纳朋火山喷出的火山灰
